# **ATOMKRAFTWERK NECKARWESTHEIM**

## **Korrosionsschäden an den Heizrohren der Dampferzeuger GKN Block II**

### **Fachtechnische Stellungnahme**

**STAND: 16. September 2019**

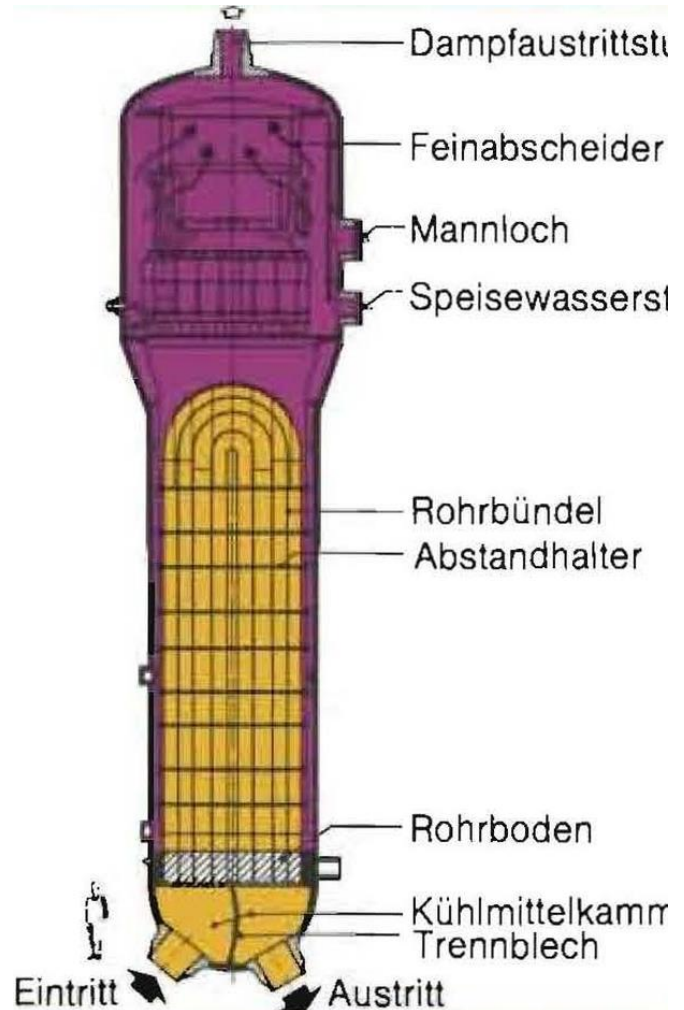
Abb. 3.3.1: Dampferzeuger [Schnitt] aus: „Anlagen-Kurzbeschreibung GKN Block II“<sup>09)</sup>

Die 4.118 Heizrohre eines Dampferzeugers sind U-förmig gebogen in einem Heizrohrbündel zusammengefaßt und fest eingebaut, siehe Abb. 3.3.1. Die einzelnen Heizrohre bestehen aus Incoloy 800, einem hochlegierten, korrosionsfesten Edelstahl.

reicht zum einen die Stabilität des Anschlußkabels nicht aus, um die Prüfsonde zunächst rd. 10 m bis zum Beginn der Rohrkrümmung in die Höhe zu schieben. Spätestens hier ist auf jeden Fall Schluß – die Prüfsonde, mit nur geringem Spiel an den Rohr-Innendurchmesser angepaßt, kann die Rohrkrümmung am Scheitel des Wärmetauscher-Bündels nicht überwinden. Die behauptete **Prüfung „auf ganzer Länge“ ist nicht möglich!** Der tatsächliche Prüfumfang beschränkt sich auf lediglich 20 % der Rohrlänge; **80 % der Rohrlänge sind gar nicht überprüft** worden.
