# **ATOMKRAFTWERK NECKARWESTHEIM**

## **Korrosionsschäden an den Heizrohren der Dampferzeuger GKN Block II**

### **Fachtechnische Stellungnahme**

**STAND: 16. September 2019**

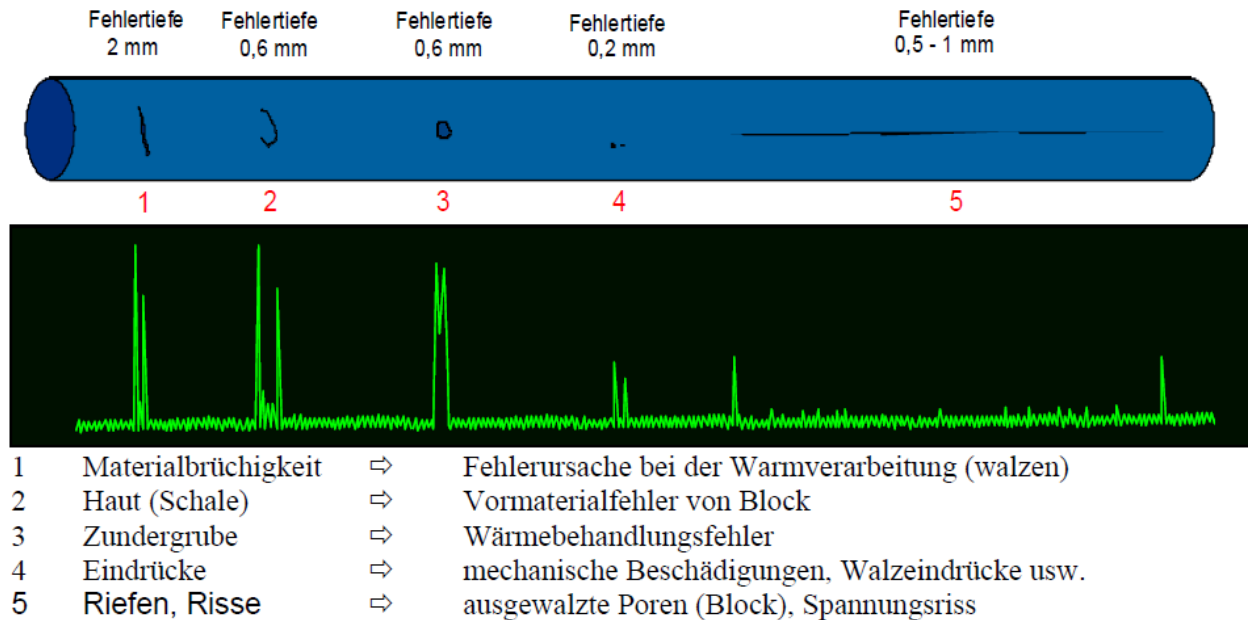
Abb. 3.2.1: WSP-Meßsignale verschiedener Fehler <sup>07)</sup>

Von der WSP erkannt und unterschieden werden Risse und muldenförmige Vertiefungen; eine Deutung und sichere Unterscheidung der Korrosionsarten ist hingegen nicht möglich, etwa ob es sich um Spannungsriß-Korrosion oder um einen sonst entstandenen Riß handelt. Selbst die Ermittlung der Riß- bzw. Porentiefe ist nicht sicher gewährleistet, wie an vorstehender Abb. 3.2.1 erkennbar – dort ist das bei Pkt. 1 angezeigte Meßsignal für eine Fehertiefe von 2 mm genau so groß wie das bei Pkt. 2 mit einer Fehertiefe von nur 0,6 mm.

**Durchgehende, gerade Längsfehler (Längsrisse) können mit diesem Verfahren nicht gefunden werden**, s. Pkt. 5 in vorstehender Abbildung 3.2.1.

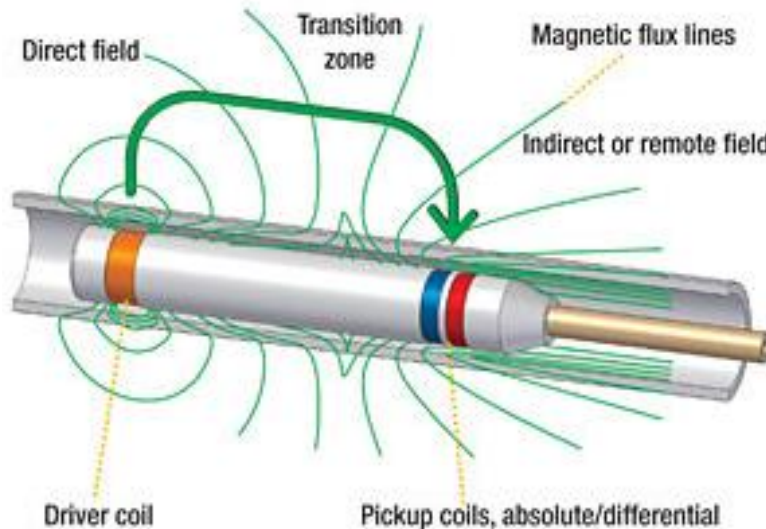
Abb. 3.3.2: Prüfpule für Rohr-Innenprüfungen (Beispiel)

Zum Prüfen muß die Prüfsonde (s. nachstehende Abb. 3.3.2) von unten in jedes einzelne Heizrohr eingeschoben und entsprechend der vorgegebenen Prüflänge hochgeführt werden. Das ist nur möglich, wenn das Anschlußkabel ausreichend steif ist. Für die unteren etwa 2 m bis zum ersten Abstandshalter wie angegeben zuzüglich 1 m Dicke des Behälterbodens, zusammen also rd. 3 m, ist dies sicherlich machbar.

reicht zum einen die Stabilität des Anschlußkabels nicht aus, um die Prüfsonde zunächst rd. 10 m bis zum Beginn der Rohrkrümmung in die Höhe zu schieben. Spätestens hier ist auf jeden Fall Schluß – die Prüfsonde, mit nur geringem Spiel an den Rohr-Innendurchmesser angepaßt, kann die Rohrkrümmung am Scheitel des Wärmetauscher-Bündels nicht überwinden. Die behauptete **Prüfung „auf ganzer Länge“ ist nicht möglich!** Der tatsächliche Prüfumfang beschränkt sich auf lediglich 20 % der Rohrlänge; **80 % der Rohrlänge sind gar nicht überprüft** worden.
